Befund 4640/15

Erschließung "Schöpferwiese"

Prüfung des bituminösen Aufbaus auf Schichtdicke und Zustand

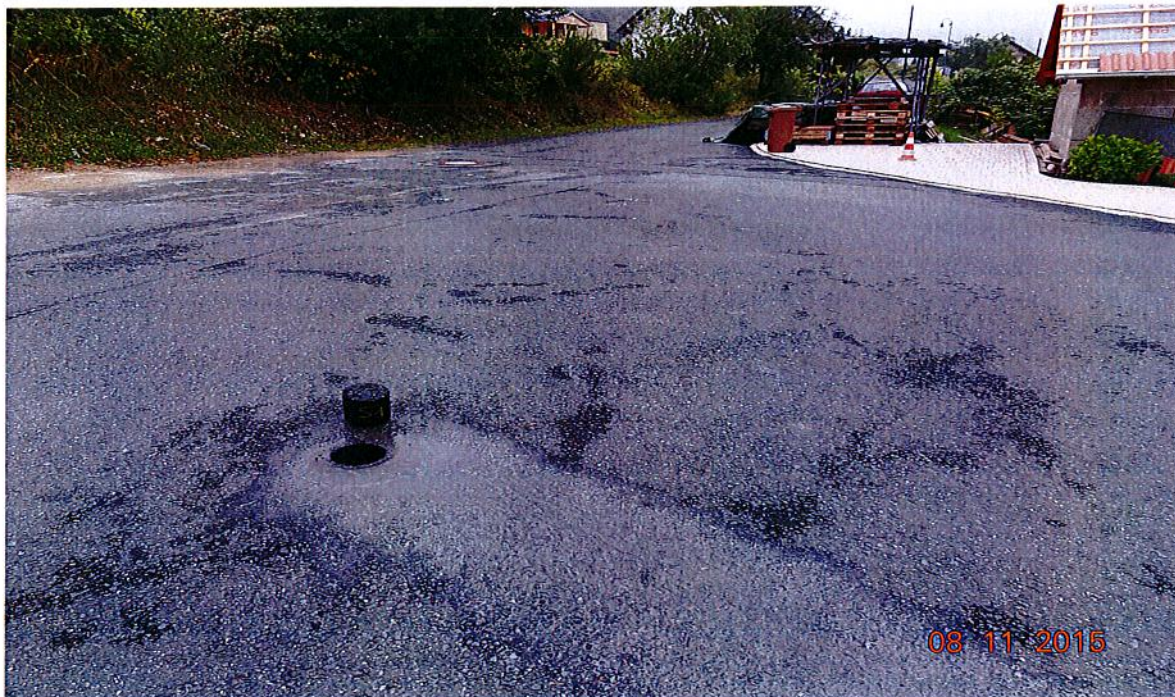
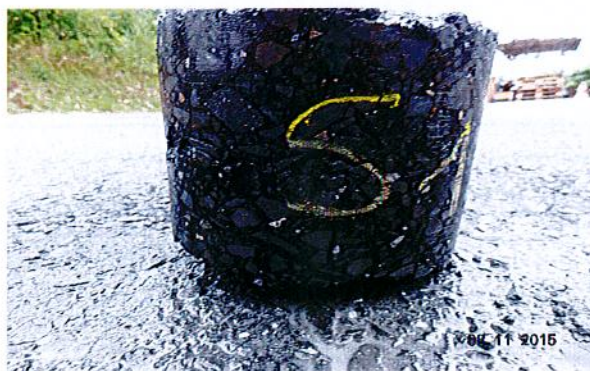
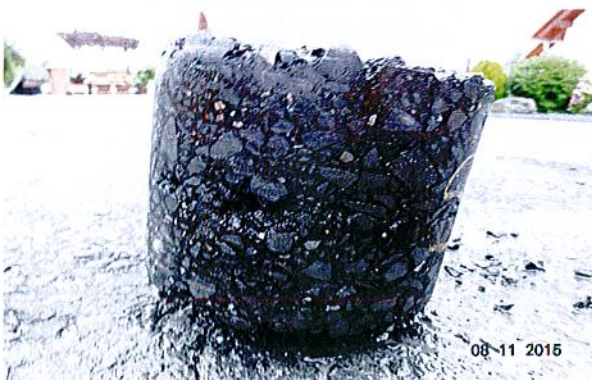
Lage der Bohrstelle: Mitte Wendehammer

Die Bohrkern an der ersten und zweiten Messstelle zeigen sich überwiegend kompakt und bis auf eine Stelle im Bohrkern Nr. S1 hohlraumarm: Daraus kann eine ausreichende Verdichtung abgeleitet werden.

Schichtenaufbau BK S1		Teer-/Pechhaltig nach Schnelltest
12,0 cm	Tragschicht

In der Tragschicht sind größere Hohlräume enthalten.

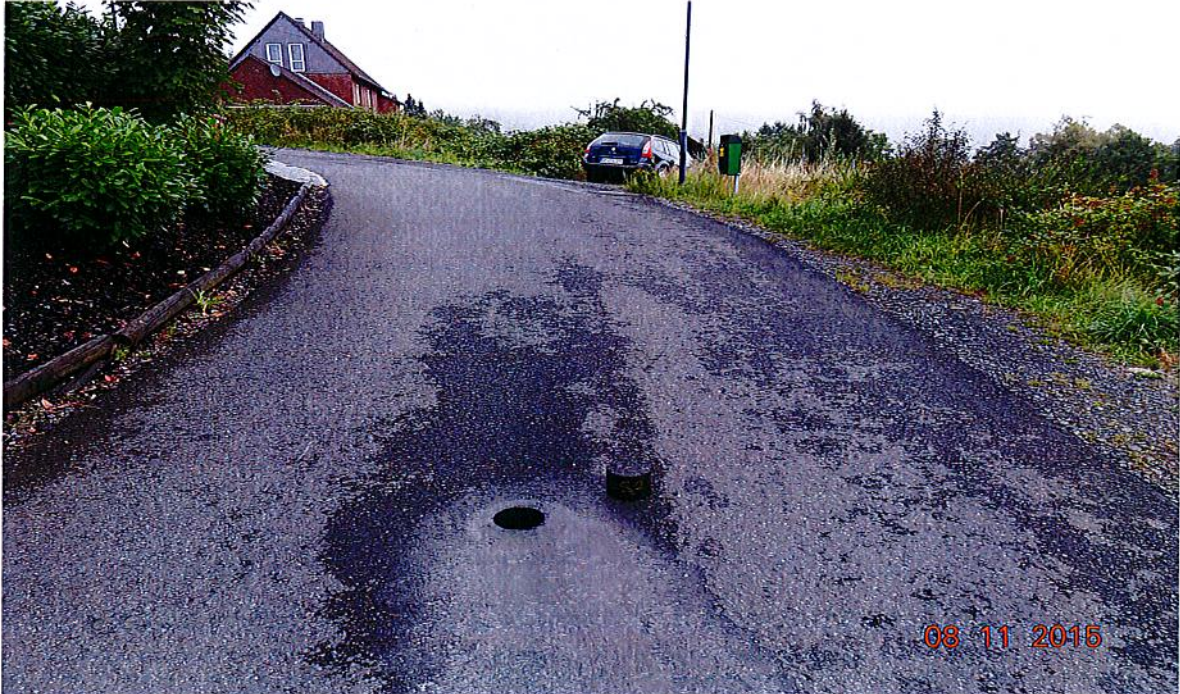
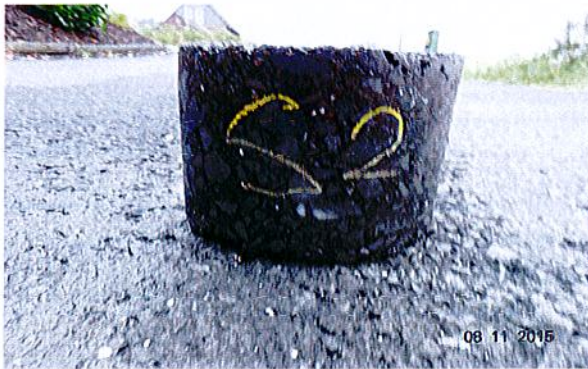
Lage der Bohrstelle: Unterhalb Lampe Nr. 20

Schichtenaufbau BK S2		Teer-/Pechhaltig nach Schnelltest
11,5 cm	Tragschicht

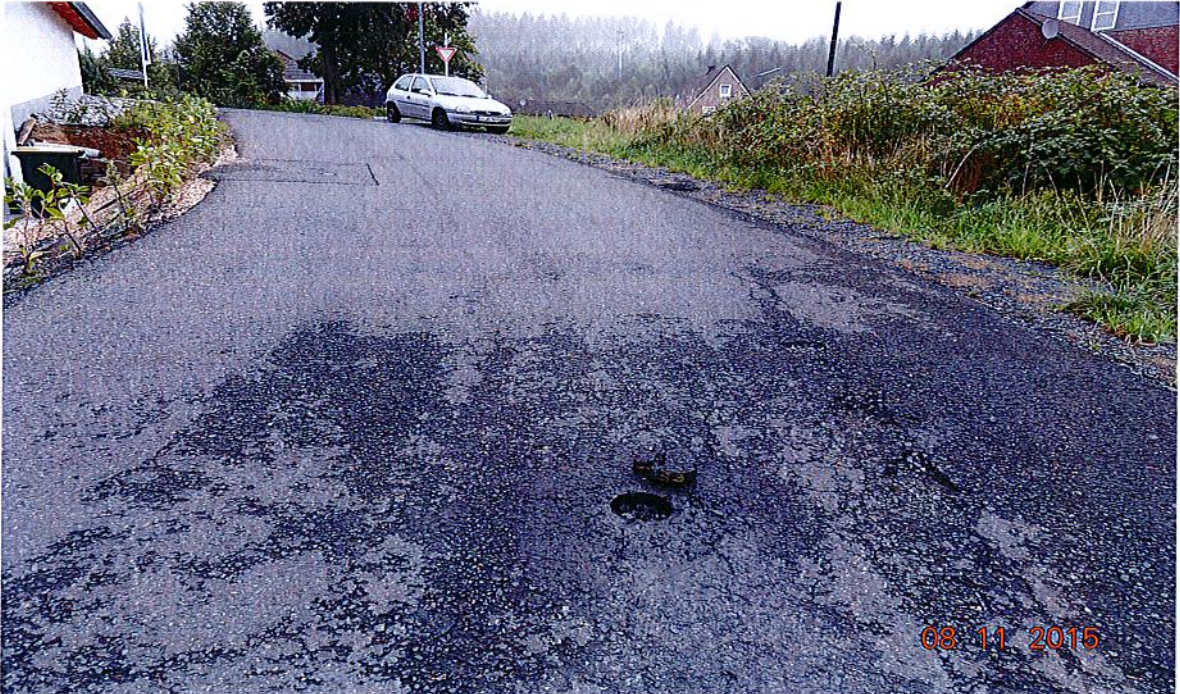
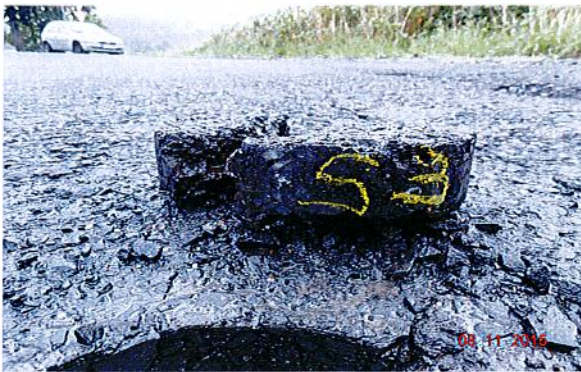
Lage der Bohrstelle: Oberhalb Lampe Nr. 20 im Kurvenbereich

Die 4,0 cm Dicke wurde im Kurvenbereich kurz vor dem Anschluss an die Hauptstraße gemessen. Auf etwa 15 m² liegt deutlicher Substanzverlust vor bis zur Schlaglochbildung. Zudem zeigen sich Risse, die durch die ganze Tragschicht gehen.

Schichtenaufbau BK S3		Teer-/Pechhaltig nach Schnelltest
4,0 cm	Tragschicht

Risse gehen durch die gesamte Tragschicht.

Für den Fall, dass der Endausbau erst dann erfolgen soll, wenn alle/fast alle Bauplätze belegt sind, sollte kurzfristig die Schadensstelle im Kurvenbereich durch eine neue und ausreichend dicke Tragschicht saniert werden.

Dabei ist zu prüfen, ob die leichte Muldenbildung durch Versagen der Konstruktion infolge Überlastung herrührt, oder ob ein Leitungsgraben noch nachverdichtet werden kann.
